УДК 631.95:631.6(571.15)

Е.Д. Кошелева,
В.В. Скрипко,
А.А. Цхай

НЕКОТОРЫЕ АСПЕКТЫ ГЕОЭКОЛОГИЧЕСКИХ ИССЛЕДОВАНИЙ БУРЛИНСКОГО МАГИСТРАЛЬНОГО КАНАЛА (КРУТИХИНСКИЙ РАЙОН АЛТАЙСКОГО КРАЯ)

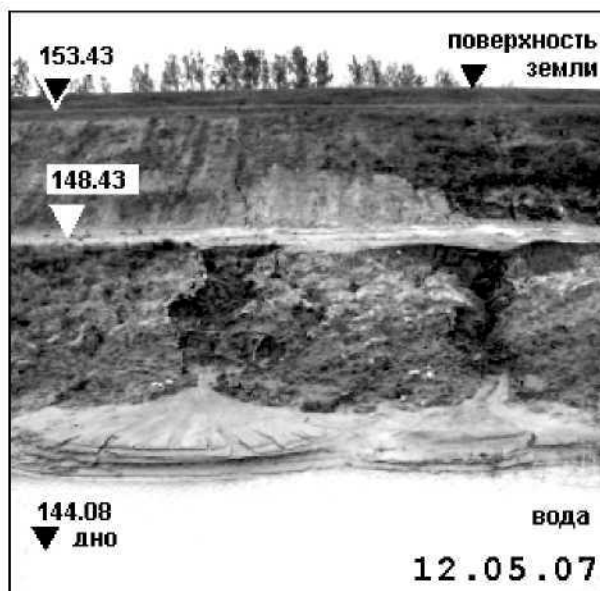
Рис. 4. Молодые эрозионные формы на склоне северной экспозиции между насосными станциями НС и НС3

способами. В первом случае бермы вырезались в «коренных» грунтах, во втором - грунты насыпались и искусственно уплотнялись. Извлечённые с места первичного залегания и вторично незаконмерно переотложенные грунты с нарушенной текстурой предопределили своеобразный облик эрозионных форм, особенно хорошо отмечаемый на молодых склонах, где дно и борта канала вскрывают горизонты супесей: широкие кляксообразные, часто без зауженного к устью русла (рис. 3, 4).

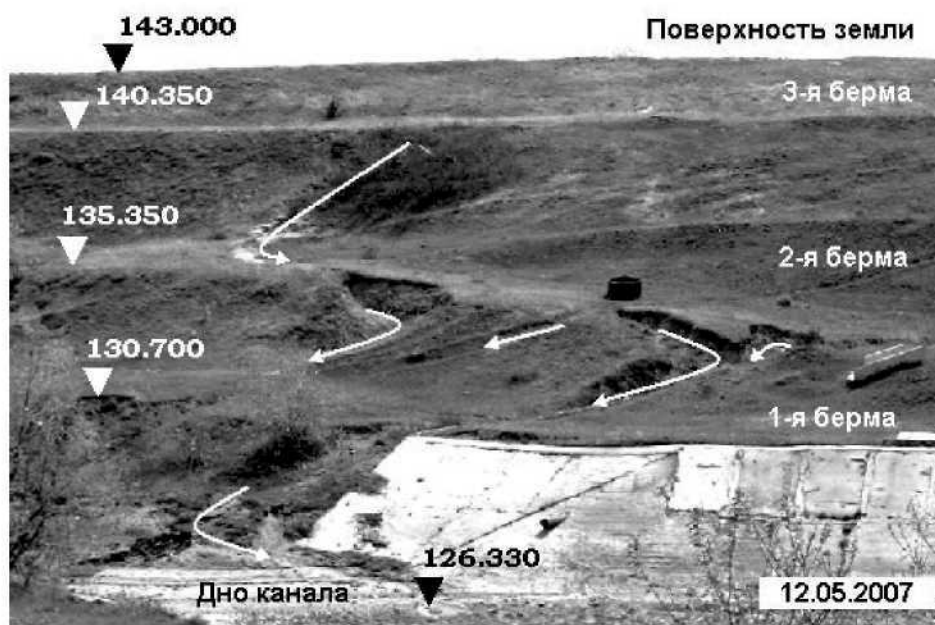
Рис. 5. Серповидные эрозионные формы на левом склоне канала перед насосной станцией № 2, первый бьеф

При одновременном наклоне горизонтальной поверхности берм к руслу канала и вдоль по простиранию отмечается серповидная форма оврагов в плане на склоне 2-й левой бермы северной экспозиции перед насосной станцией № 2 (рис. 5).

Относительно небольшая длина эрозионных форм определена длиной склона берм. Короткие склоны (например, длина склона 2-й бермы у НС-2 составляет около 8 м), и как следствие, невысокая размывающая сила талых и дождевых вод привели к тому, что большинство эрозионных форм не выходит за пределы одной бермы, хотя на склонах северной экспозиции отмечаются единичные сложные промоины, прорезающие разновысотные бермы. В этом случае они соединены между собой узкими извилистыми каналами на площадках террас (рис. 5).
