**В.И. Заносова,  
А.В. Скрипник,  
С.А. Пустовайт,  
О.С. Борзилов**

## ОПТИМИЗАЦИЯ РАБОТЫ СИСТЕМ ВОДОСНАБЖЕНИЯ В УСТЬ-КАЛМАНСКОМ РАЙОНЕ АЛТАЙСКОГО КРАЯ

В 2009 г. Краевым государственным научно-исследовательским учреждением «Алтайский научно-образовательный комплекс» с институтом природообустройства ФГОУ ВПО АГАУ был заключен государственный контракт на проведение НИР «Оптимизация водопользования и управления качеством воды в системах сельскохозяйственного водоснабжения Алтайского края».

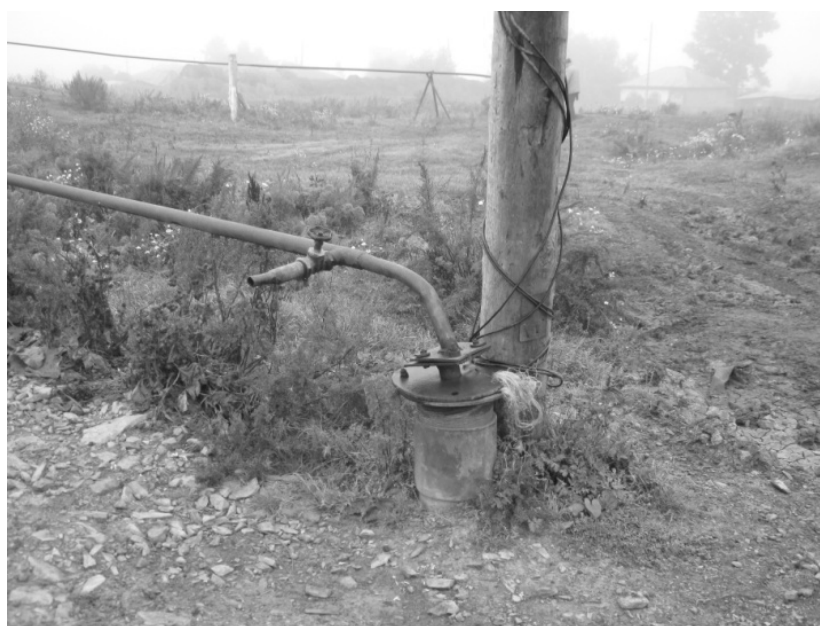
Для соблюдения оптимального эксплуатационного режима насоса скважина должна быть оборудована наземным павильоном, в котором размещают её оголовок, запорно-регулирующую арматуру, контрольно-измерительные приборы и электроцит. Однако ни одна из обследованных скважин не оборудована согласно проектным требованиям в полной мере, что делает невозможным нормальное функционирование водозабора (рис. 2).

Рис. 2. Оголовок эксплуатационной скважины на водозаборе с. Кабаново

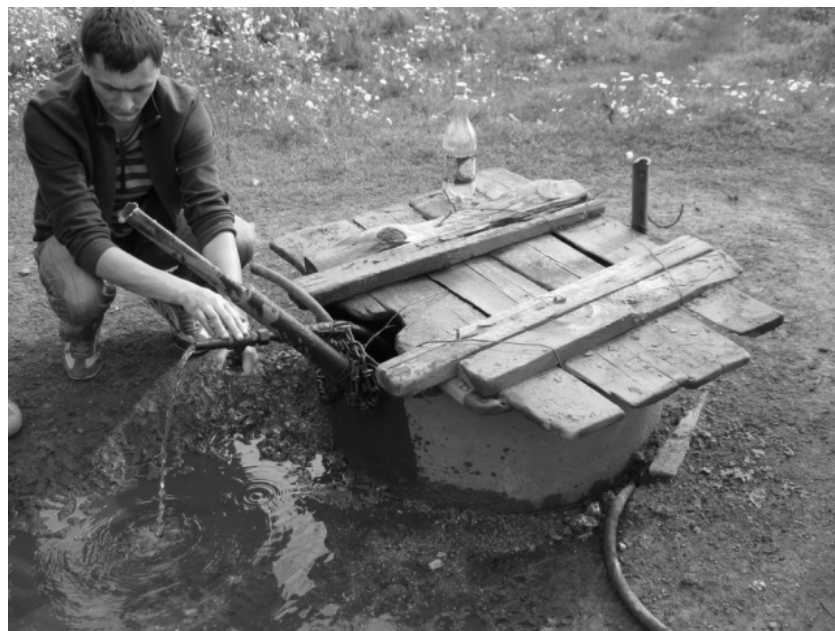
Существующий жилищный фонд в селах и даже районном центре характеризуется незначительной степенью инженерного благоустройства. Только 3-5% сельских жителей проживает в домах, оборудованных внутренним водопроводом и канализацией, около 40% населения пользуется водоразборными колонками. Как показывают результаты обследования, водоразборные колонки часто неисправны или вообще отсутствуют на некоторых линиях водопровода (рис. 3).

Рис. 3. Водоразборный узел на сети в с. Приозерное

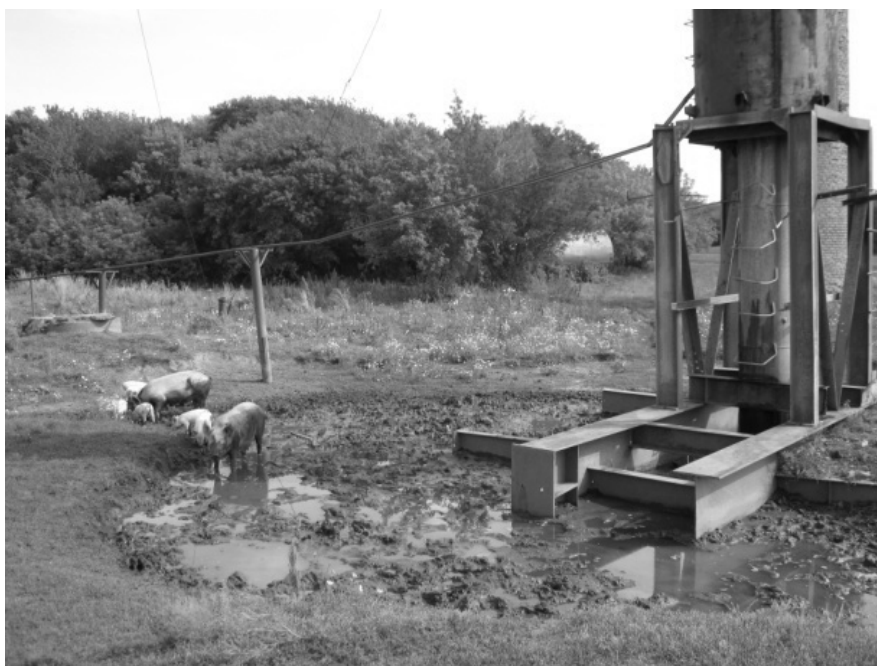
Зоны санитарной охраны первого пояса существующих в районе водозаборов не отвечают установленным требованиям СанПиН 2.1.4.1110-02 «Зоны санитарной

охраны источников...» и не выполняют в полной мере свою основную функцию – санитарно-гигиеническую защиту от загрязнения источников водоснабжения и водопроводных сооружений, а также территорий, на которых они расположены (рис. 4).

Рис. 4. Общий вид ЗСО
